ZUSTANDSPROTOKOLL AUSSENFLÄCHEN

| Objekt | Wohn- und Geschäftshaus in Heikendorf (Referenz) |
| Flächen | A Parkplatz, B Tiefgaragen-Einfahrt, zusammen 317 m <sup>2</sup> ; C Betonwände der Einfahrt |

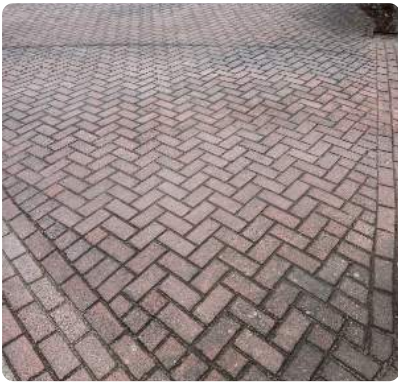
Foto 1 · Fläche A, Parkplatz

| Punkt | A: Parkplatz (Foto 1) | B: Tiefgaragen-Einfahrt (Foto 2) | C: Betonwände (Foto 3) |
| Belag, Format | Betonpflaster rot, Fischgrätverband | Betonpflaster im Fischgrätverband und Betonrampe | Sichtbeton |
| Bewuchs und Grünbelag (keiner / vereinzelt / flächig) | Grünbelag flächig | Grünbelag und Schmutzstreifen | Grünbelag und dunkle Ablaufspuren |
| Trittsicherheit bei Nässe (Eindruck, keine Messung) | bei Nässe glatt | – | entfällt |
| Fugen: Füllhöhe, Auswaschung, Bewuchs | ausgewaschen | ausgewaschen | entfällt |
| Auffälligkeiten: lose Steine, Absackungen, Stolperkanten, Risse, Frostschäden | lose Steine: keine erkennbar | – | Risse: keine erkennbar |

| <b>Fläche A</b> | <input checked="" type="checkbox"/> Reinigung <input checked="" type="checkbox"/> Quarzsandfuge <input checked="" type="checkbox"/> Imprägnierung <input type="checkbox"/> nichts tun<br>Dringlichkeit: <input checked="" type="checkbox"/> dieses Jahr <input type="checkbox"/> nächstes Jahr <input type="checkbox"/> beobachten |
| <b>Begründung</b> | A und B: Grünbelag, ausgewaschene Fugen, Fläche A bei Nässe glatt. C: Grünbelag und Ablaufspuren auf dem Sichtbeton. |
